Como mudar tirante da  
barra estabilizadora da  
parte dianteira em  
**SKODA Octavia II**  
**Hatchback (1Z3)** - guia  
de substituição

**SUBSTITUIÇÃO: TIRANTE DA BARRA ESTABILIZADORA  
 – SKODA OCTAVIA II HATCHBACK (1Z3).  
 FERRAMENTAS QUE NECESSITA:**

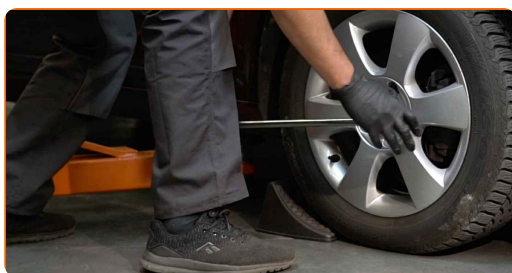
2

Solte os parafusos de montagem das rodas. Use o soquete de impacto para roda #17.

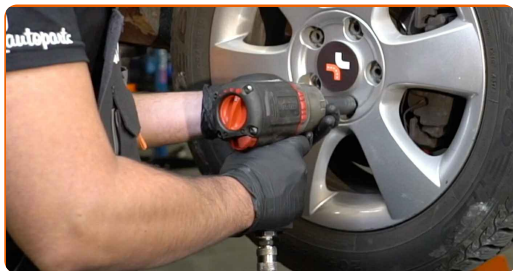
4

Desaperte os parafusos da roda.

- Para evitar uma lesão, segure a roda ao desapertar os parafusos.

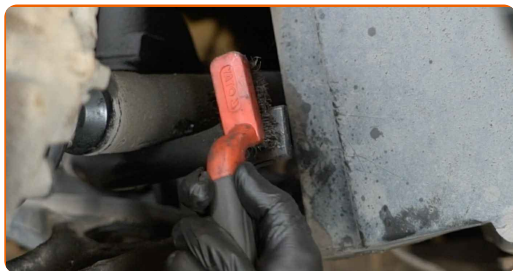
**10** Limpe os assentos de montagem do tirante da barra estabilizadora. Use uma escova metálica. Use spray WD-40.

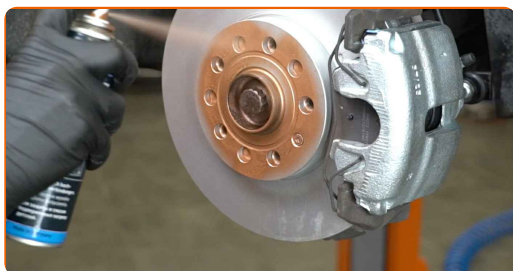
**15** Trate a superfície onde o disco de travão entra em contacto com o aro da roda. Use massa de cobre.

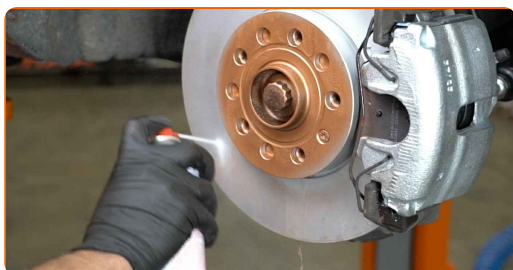
**16** Limpe a superfície do disco de travão. Utilize um produto de limpeza para travões.

- Substituição: tirante da barra estabilizadora – SKODA Octavia II Hatchback (1Z3). Depois de aplicar o spray, espere alguns minutos.

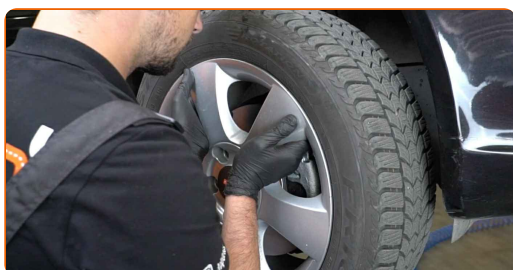
**17** Instale a roda.

- Para evitar lesões, segure a roda quando apertar os parafusos de fixação.

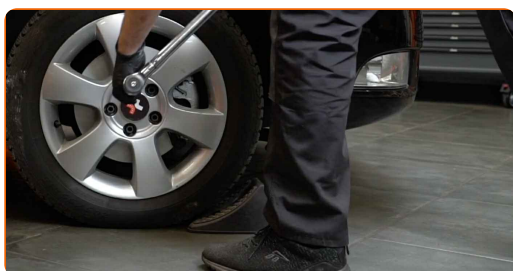
19

Baixar o carro e trabalhar em ordem transversal, apertar os parafusos das rodas. Use o soquete de impacto para roda #17. Use uma chave de torque. Aperte-o para o torque de 120 Nm.
